# Rapportage Bouwtechnische Keuring

van het woonhuis a.d. ....

Datum: .....  
Status: Definitief  
Projectnummer: .....

Object: Woonhuis  
Adres: .....  
Beschrijving: Eengezinswoning / Twee onder een kap woonhuis  
Bouwjaar: Ca. 1965  
Doel: Bouwtechnische keuring ten behoeve van aankoop woonhuis

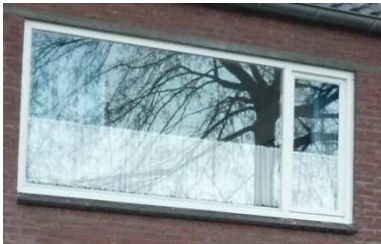
| Gevel kozijnen | | |
|---|---|---|
| Materiaal: | Houten kozijnen voorzien van enkel glas (entree pui en alle kozijnen op eerste en tweede verdieping)<br>Aluminium kozijnen zijn voorzien van dubbelglas (woonkamer en keuken).<br>Kunststof dakraam voorzien van een laag polycarbonaat. | <br> |
| Conditie: | 3, Redelijk | |
| Gebrek: | Het dakkapelkozijn is te laag in het dakvlak geplaatst, hierdoor is het lood werk niet optimaal. | |
| Advies: | Kozijnen zijn in redelijke staat, invloeden van gebruik en weer zijn waarneembaar.<br>Hang en sluitwerk is gedateerd maar functioneert over het algemeen goed, voldoet niet aan politiekeurmerk veilig wonen.<br>Schilderwerk is over het algemeen redelijk en dient volgens "regulier" onderhoudt bijgehouden te worden. | |

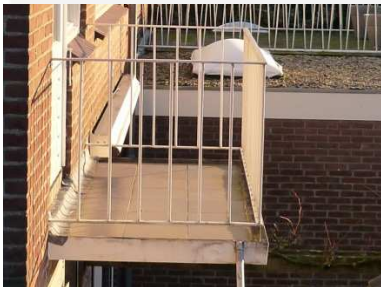
| Balkon | | |

| Balkon | | |
|---|---|---|
| Materiaal: | Betonnen Balkon met stalen hekwerk | |
| Conditie: | 2, Goed | |
| Gebrek: | Geen zichtbare gebreken | |
| Advies: | Het balkon en hekwerk verkeerd in goede staat, invloeden van gebruik en weer zijn waarneembaar. | |

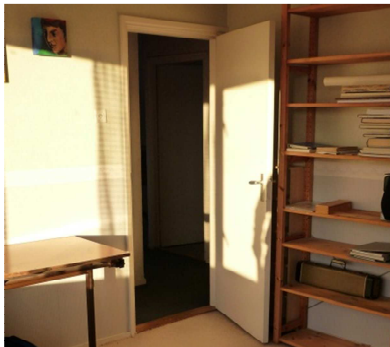
| Binnen kozijnen | | |

| Binnen kozijnen | | |
|---|---|---|
| Materiaal: | Houten kozijnen en deuren | |
| Conditie: | 3, Redelijk | |
| Gebrek: | Geen zichtbare gebreken | |
| Toelichting: | Het hang en sluitwerk is gedateerd maar functioneert naar behoren.<br>Invloeden van gebruik zijn duidelijk waarneembaar. | |

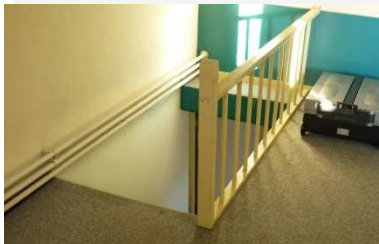
| Trappen | | |
|---|---|---|
| Materiaal: | Trappen van beg. gr./1 <sup>ste</sup> verd. en van 1 <sup>ste</sup> /2 <sup>de</sup> verd. zijn beide uitgevoerd in hout en bekleed met tapijt | <br> |
| Conditie: | 2, Goed | |
| Gebrek: | Trapleuning trap beg. gr./1 <sup>ste</sup> verd. zit los.<br>Trap hek 2 <sup>de</sup> verdieping staat los. | |
| Toelichting: | Trappen zijn in goede staat | |

| Trappen | | |
|---|---|---|
| Advies: | Trapleuning en trap hek deugdelijk bevestigen | |

| Herstelkosten | Direct<br>€ 300,00 | Op termijn<br>€ 0,00 |

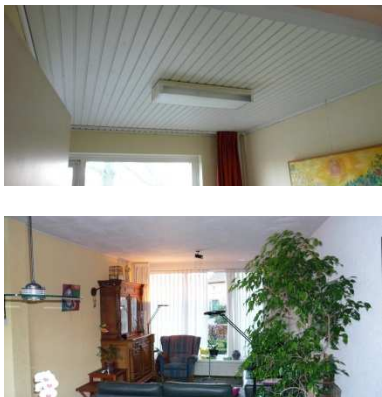
| Plafondafwerking | | |
|---|---|---|
| Materiaal: | Op de 2 <sup>de</sup> verdieping is de schuine kap voorzien van isolatieplaten. Het plafond in de woonkamer is voorzien van schuurwerk. Op de overige plafonds zijn houten schroten aangebracht. | |
| Conditie: | 3, Redelijk | |
| Gebrek: | Geen zichtbare gebreken | |

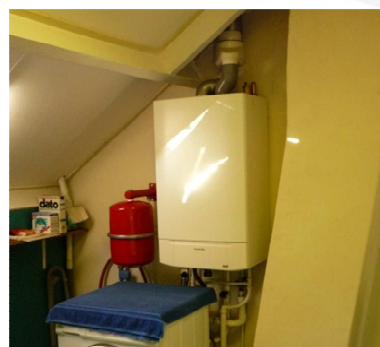
| Verwarmingsinstallatie | |
|---|---|
| Toelichting: | Radiatoren verkeren in goede staat en functioneren<br>Ketel is jaarlijks onderhouden en verkeerd in goede staat. Gezien het bouwjaar is de ketel op korte termijn niet aan vervanging toe |
